Chandoline

Mesures en zone instable

swissgrid

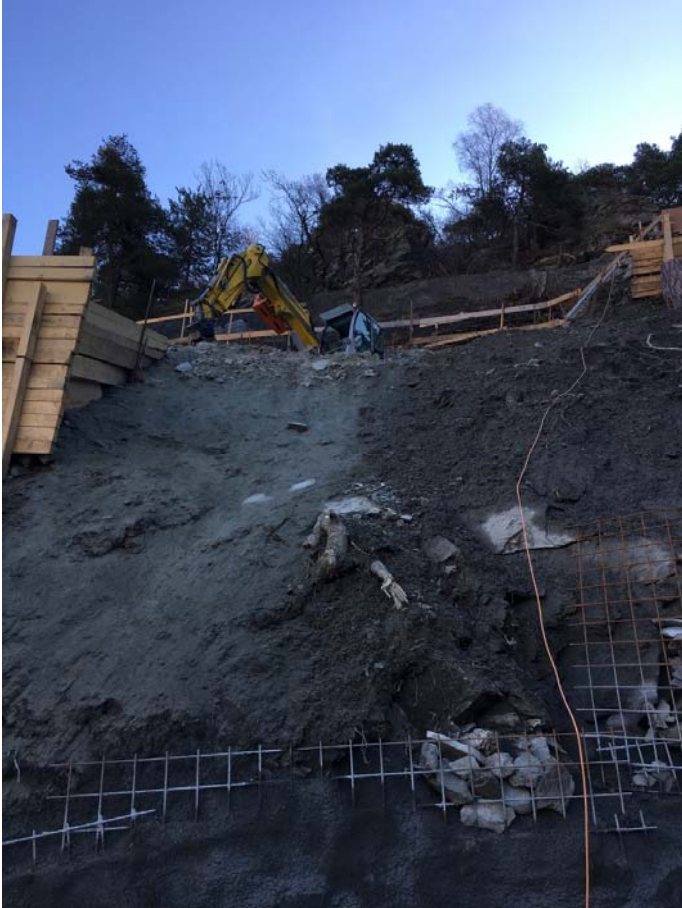
Pylône no 2

Pylône construit dans une forte pente, en zone instable

- Le pylône a été construit au printemps 2017 et le raccordement a été mis en service en juin 2017
- Il se situe dans une zone d'instabilité de terrain connue et répertoriée par le canton du Valais
- Sa construction a été entreprise en collaboration avec le géologue cantonal
- Des bureaux spécialisés en géotechnique ont apporté leur savoir-faire dans les études préliminaires et lors de la construction
- Forte pente de 40 degrés
- De 11 à 13 mètres de distance entre les quatre pieds
- Hauteur du pylône : 77 mètres
- Deux ternes 220 kV

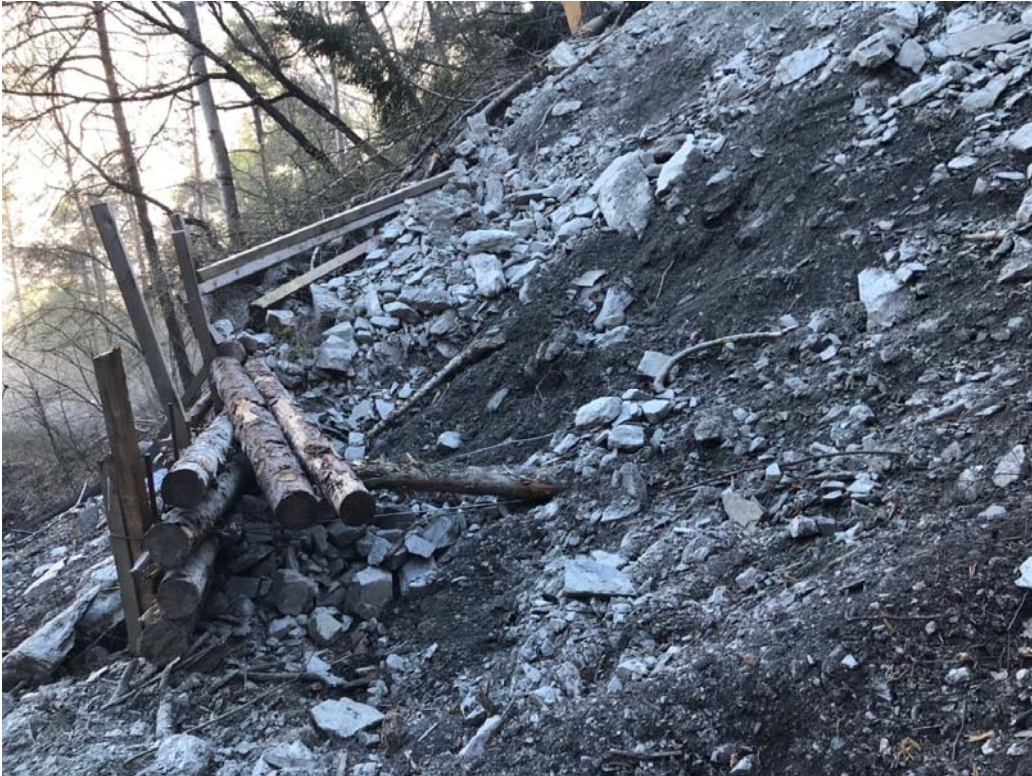
Glissement des gravats

1'300 m3 de gravats dus aux travaux

- Les gravats ont été sécurisés avant l'hiver 2017 / 2018 dans l'attente de leur traitement
- Fortes pluies et températures douces en début d'hiver 2018
- Les gravats sont entrés en mouvement ce qui a endommagé la sécurisation provisoire
- Nouvelle sécurisation du site à mi-janvier 2018
- Les travaux de traitement des gravats ont été entrepris dès fin février 2018

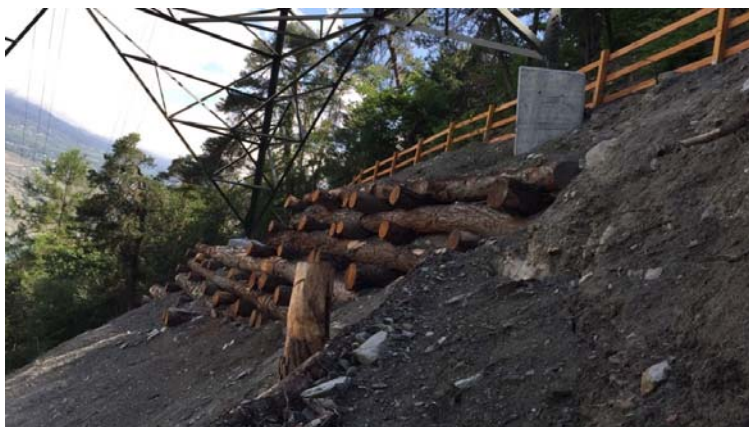
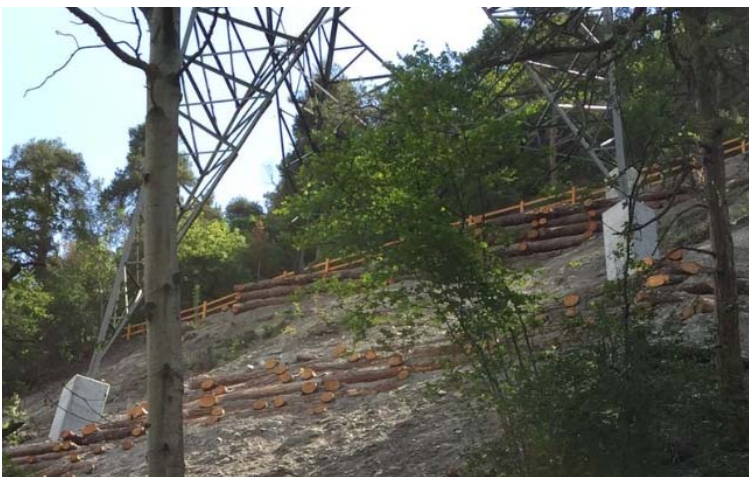
Maîtrise de la situation - résultats

Situation sous contrôle et maîtrisée

- Grâce aux mesures de construction prises, le pylône n'a pas bougé
- Contrôle du terrain grâce aux inclinomètres
- La parcelle est sécurisée avec l'installation de caissons en rondin
