Chandoline

Mesures en zone instable

swissgrid

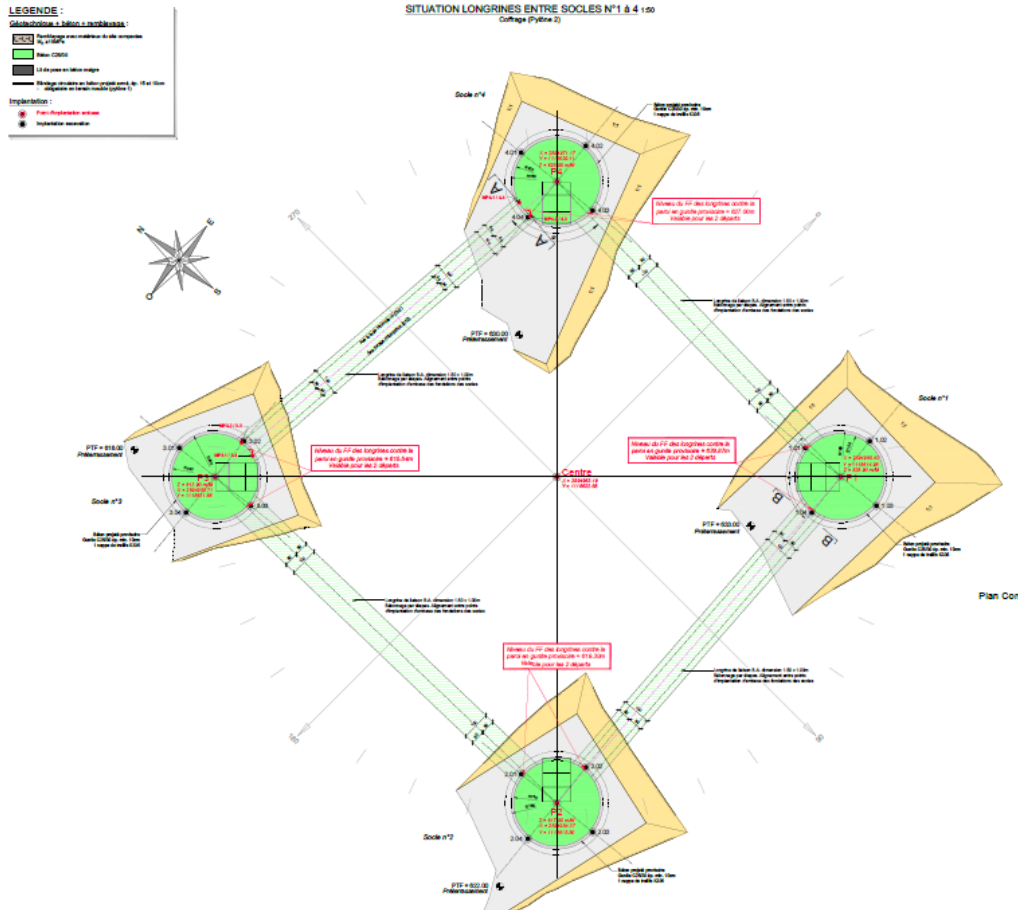
Solidarisation des quatre pieds d'un pylône

- Construction de poutres en béton armé reliant les quatre pieds
- Limite tout mouvement différentiel des pieds
- Mise en place de différents dispositifs de surveillance, par exemple relevés géométriques et géotechniques

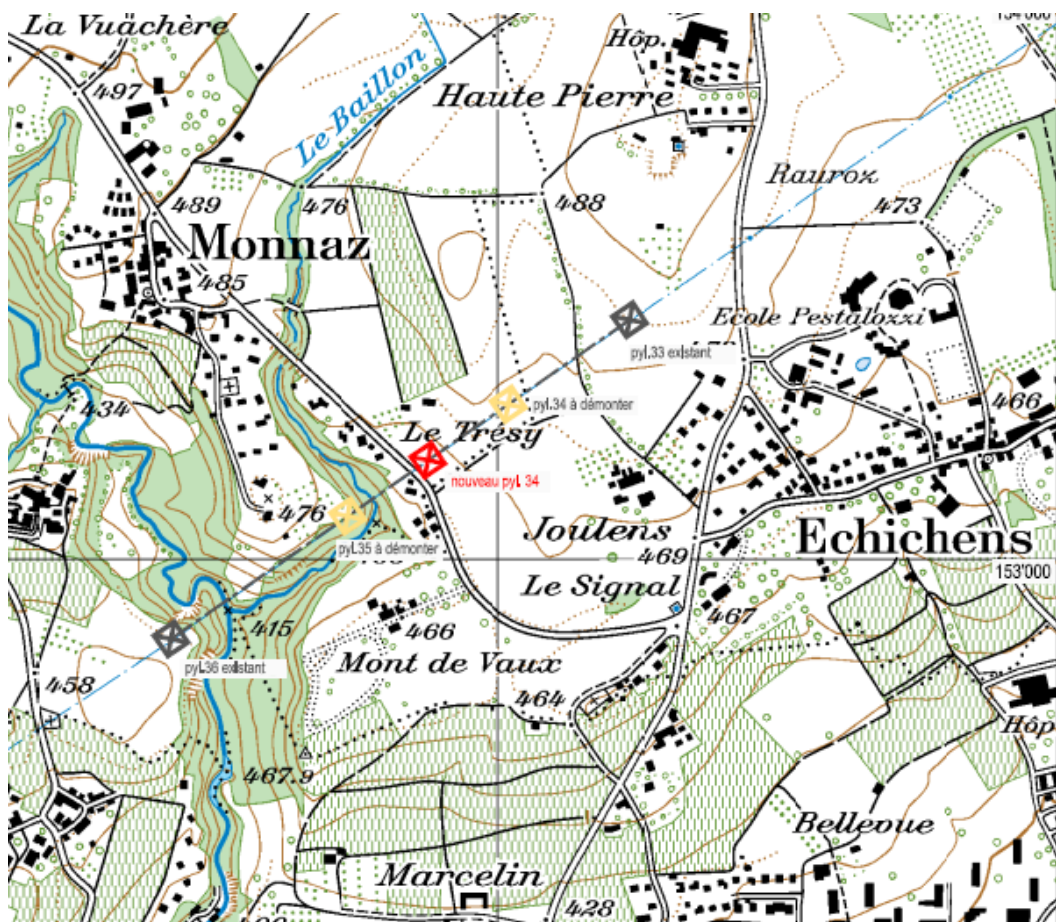
Remplacement d'un pylône, sans modification du tracé

- Suppression de deux pylônes dont un en zone instable (en jaune)
- Construction d'un pylône hors de la zone instable (en rouge)

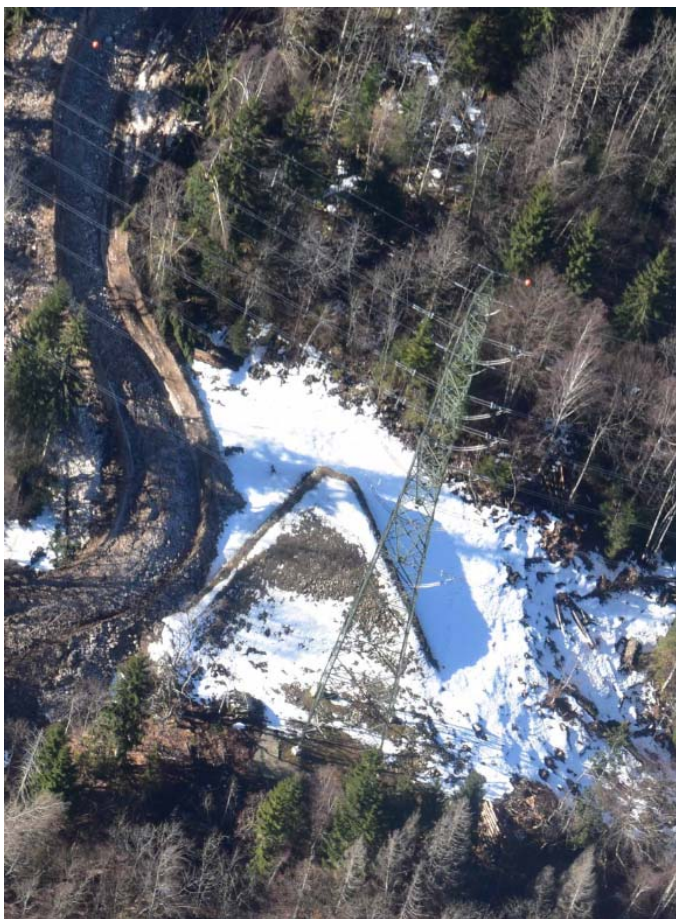
Construction de murs paravalanche

- Construction d'un cône anti-avalanche en béton armé
- Situé à environ 15 m. en amont du pylône
- Hauteur du mur environ 5 m
- But : dévier l'avalanche
